Formularz zgłaszania uwag i zastrzeżeń do projektu „Programu Ochrony Środowiska dla Gminy Rogoźno na lata 2022-2025 z perspektywą do roku 2029” wraz z Prognozą oddziaływania na środowisko

Propozycje zmian w zakresie zapisów „Programu Ochrony Środowiska dla Gminy Rogoźno na lata 2022-2025 z perspektywą do roku 2029” wraz z Prognozą oddziaływania na środowisko

Uprzejmie proszę o uzupełnienie w rozdziale „3.2.5 Gospodarka wodno-ściekowa” w sekcji „INFRASTRUKTURA KANALIZACYJNA” na str. 42 informacji dotyczących kanalizacji deszczowej odprowadzającej wody do jeziora Rogoźno w oparciu o poniższe informacje:

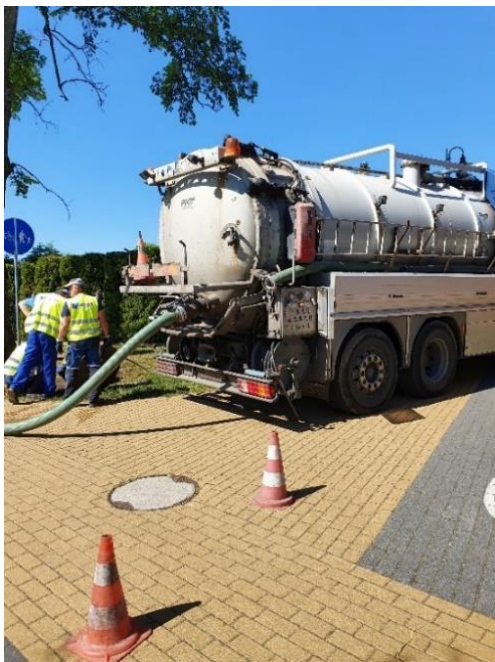
03.06.2020 r. - Czyszczenie separatorów w Gminie Rogoźno

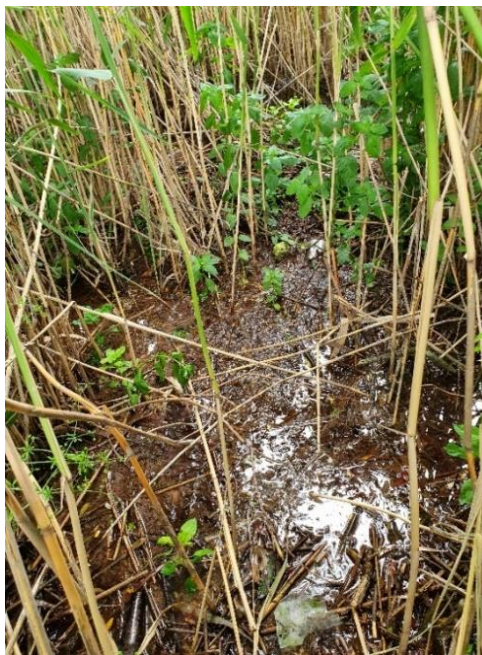
23.06.2020 r. – 20 dni po czyszczeniu przy opadach deszczy wypływa duża ilość zanieczyszczeń z separatorów do jeziora Rogoźno

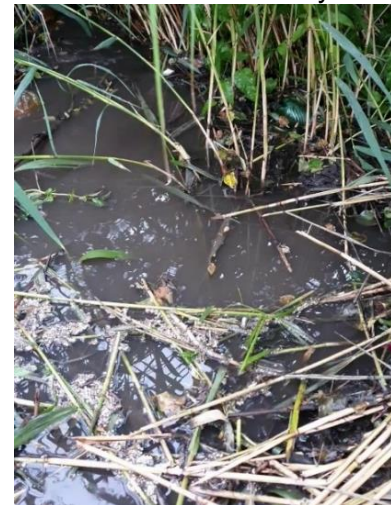
26 czerwca 2020 r. w dniu kontroli WIOŚ, w której nie stwierdzono wprowadzania ścieków bytowych do j. Rogoźno. (23 dni po czyszczeniu separatorów) z separatorów wypływała duża ilość zanieczyszczeń, śmieci oraz ścieków komunalnych.

Powyższe prawe zdjęcie z dnia 26.06.2020 r. prezentuje separator nr 11 - rej. Kotwica, z którego tego dnia wypływała duża ilość zanieczyszczeń, śmieci oraz ścieków komunalnych – **Działo się to w dniu kontroli WIOŚ, w której nie stwierdzono wprowadzania ścieków bytowych do j. Rogoźno w rejonie przystani Kotwica oraz promenadzie.** Przy wylotach innych separatorów sytuacja wyglądała podobnie.

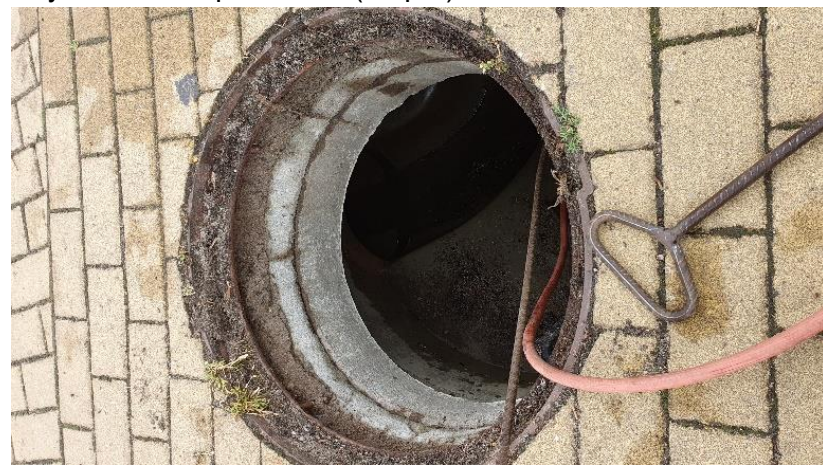
Czyszczenie separatorów (etap 1) 08.07.2021

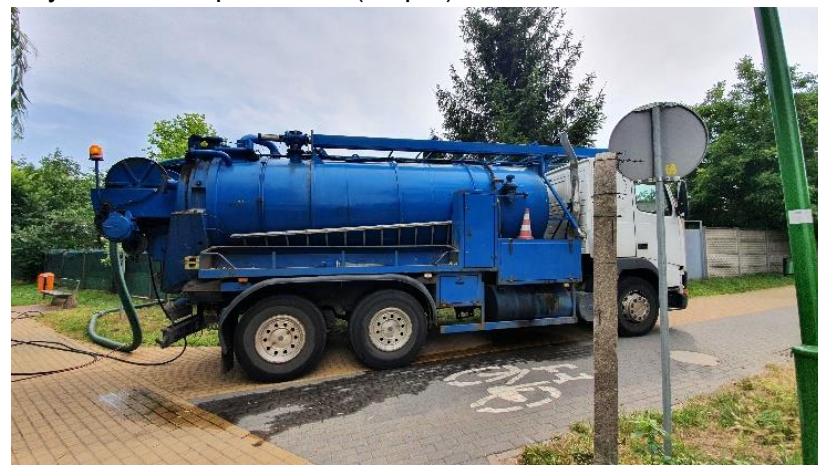
Czyszczenie separatorów (etap 2) 12.07.2021

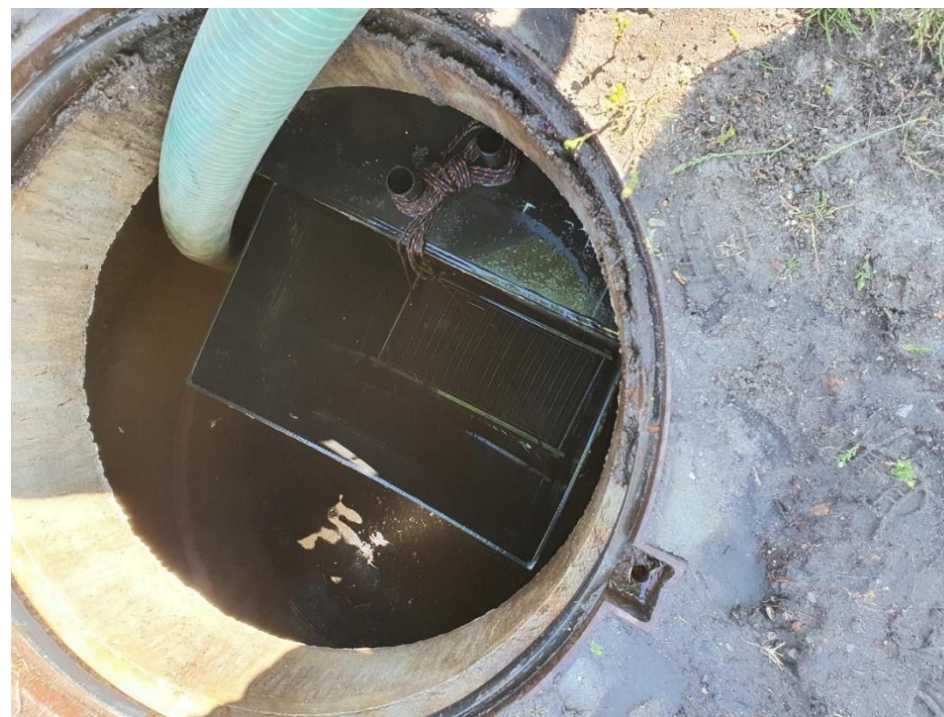
Zdjęcie po prawej stronie pokazuje zawartość separatora przy SP2, którego odpływ znajduje się w jeziorze Rogoźno, po otwarciu pokrywy w czasie czyszczenia w dniu 08.07.2021 r. **W tych urządzeniach nie dostrzeżono substancji ropopochodnych do zbierania, których są one przeznaczone. W czasie czyszczenia separatora przedstawionego na poniższej fotografii nie wyjęto i nie oczyszczono lameli, które są „sercem” separatora. Taka czynność jest wymagana zgodnie z instrukcją eksploatacji.**

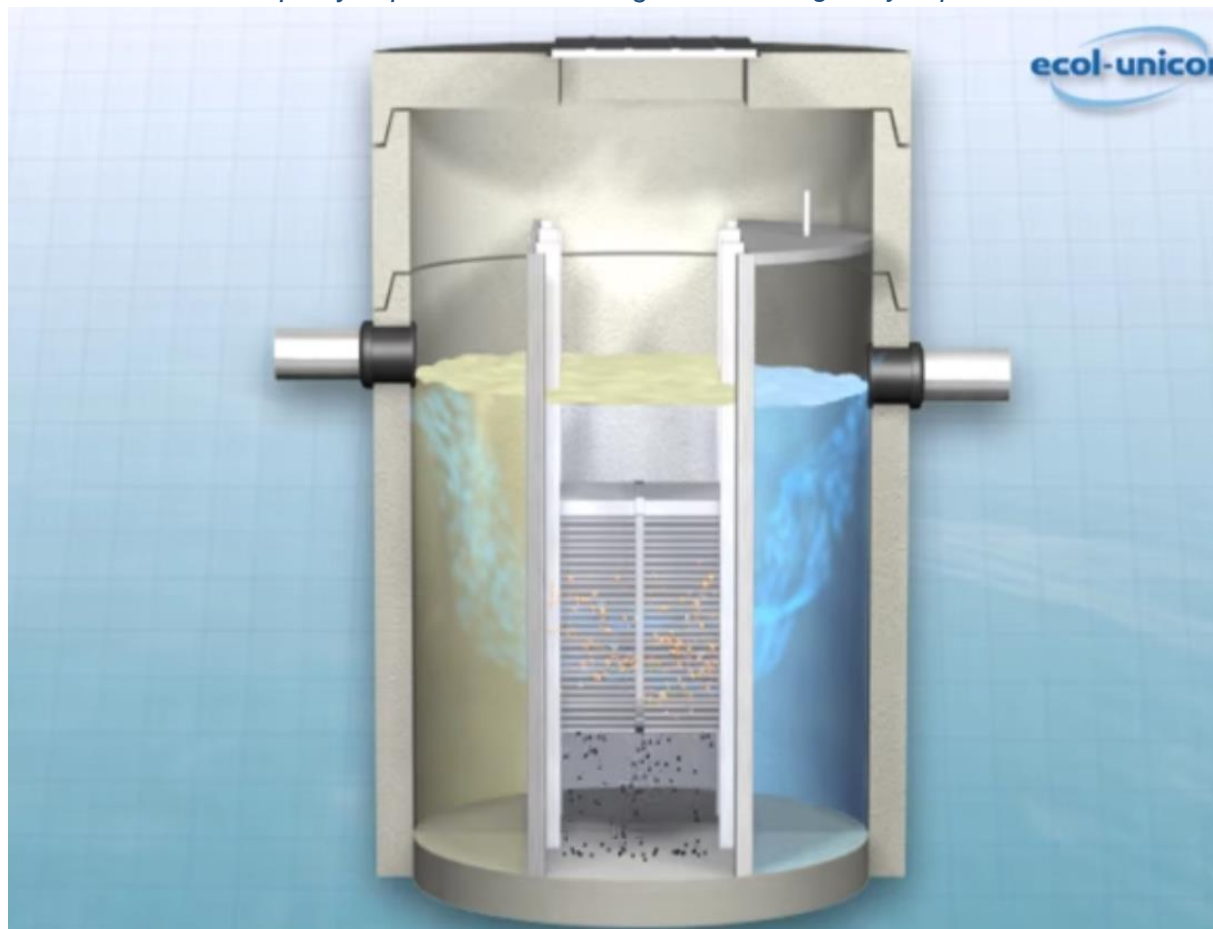
Schemat pracy separatora lamelowego ESL według danych producenta

3. Separatory zamontowane są na niewłaściwej wysokości określonej w Dokumentacji Techniczno-Ruchowej. Niektóre separatory są zatopione, co powoduje przesunięcie ich punktu pracy w obszar, który uniemożliwia ich właściwe działanie w tym separowaniu substancji ropopochodnych. Podtopienie separatora jest zmienne i zależy od poziomu wody w jeziorze Rogoźno wynikające ze stopnia piętrzenia na jego ujściu. Z technicznego punktu widzenia zatopione urządzenie nie będzie pracowało tak, jak przewiduje to producent w dokumentacji technicznej: „Separator lamelowy ESL-H - typoszereg - Ecol-Unicon”. W przypadku podtopienia wylotu separatora zanieczyszczona woda może przelewać się z pominięciem lameli, co doprowadzi do wypłukania zanieczyszczeń.

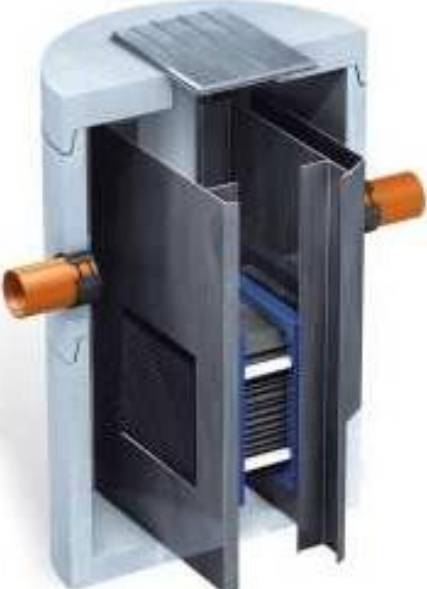
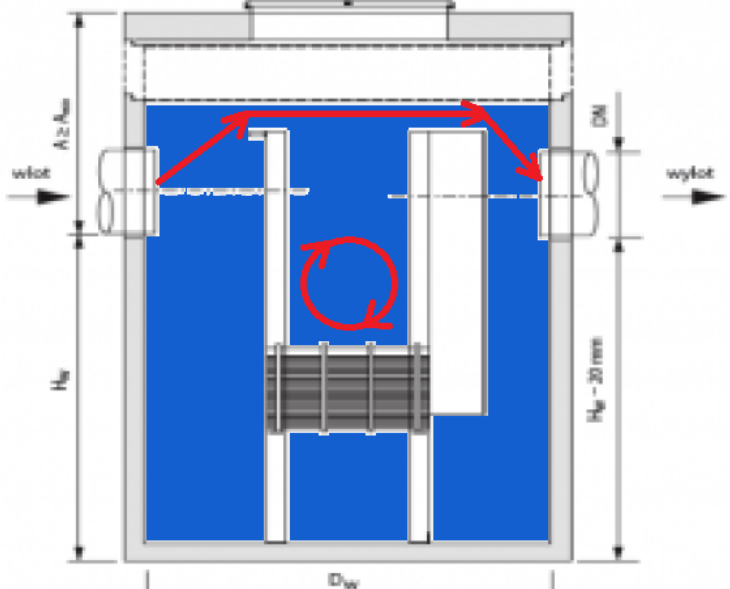
<p>Rysunek projektowy separatora ESL-H na podstawie Dokumentacji Techniczno-Ruchowej producenta.</p>	<p>Zobrazowanie punktu pracy separatora ESL-H w przypadku jego podtopienia (taka sytuacja może wystąpić w separatorach nr 8, 9, 10 i 11 zgodnie z pozwoleniem wodnoprawnym OS.IV.6341.7.2013 z dnia 15.06.2013r w zależności od poziomu wody w jeziorze Rogoźno). Zanieczyszczona woda przepłynie górną bez oczyszczenia a zebrane związki ropopochodne nad lamelami zostaną wypłukane i wypłyną do jeziora Rogoźno.</p>

Informacja o tym, że wyloty separatorów znajdujących się przy jeziorze Rogoźno są zalane, jest także odnotowana w punkcie II.2.b pozwolenia wodnoprawnego wydanego przez Starostę Obornickiego nr OS.IV.6341.7.2013 z dnia 15.06.2013r:

- separator nr 8 - N52°45'4,95" E17°0'17,21" - wylot zalany $\varnothing = 600$ mm,
- separator nr 9 - N52°44'54,9" E17°0'22,41" - wylot zalany $\varnothing = 600$ mm,
- separator nr 10 - N52°44'47,95" E17°0'25,13" - wylot zalany $\varnothing = 400$ mm,
- separator nr 11 - N52°44'38,22" E17°0'27,11" - wylot zalany $\varnothing = 600$ mm.

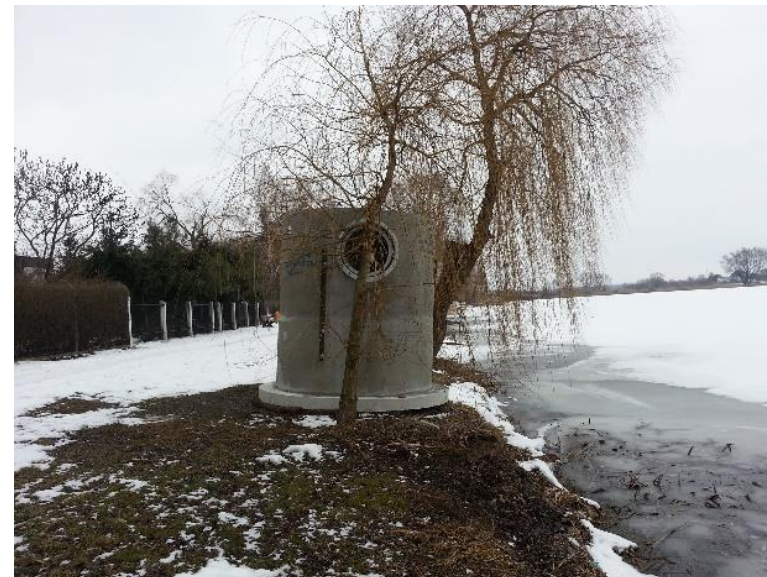
Na zdjęciu (po prawej stronie) - Separator nr. 8 rej. ul. Kościelnej – typ urządzenia ESL-H 20/200/2000. Zdjęcie obrazuje separator w 30.03.2013 r. w miejscu gdzie później został on zainstalowany. To zdjęcie obrazuje także, jaki będzie poziom wody jeziora w porównaniu do poziomu wylotu separatora po jego zainstalowaniu.

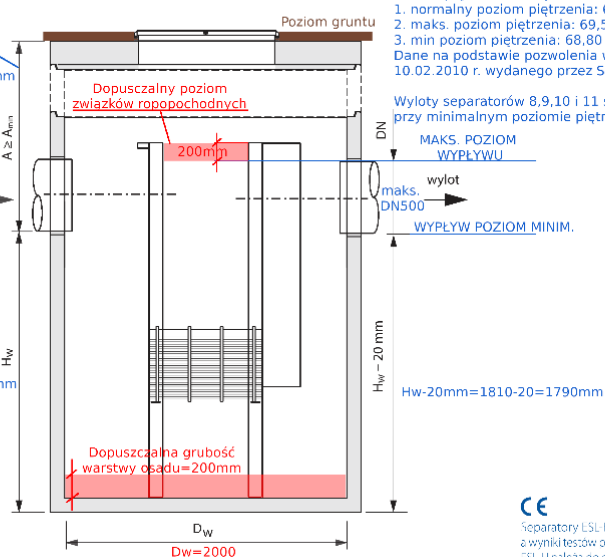
Zobrazowanie punktu pracy na przykładzie separatora Nr 8 wód opadowych i roztopowych zainstalowanego w rej ul. Kościelnej przy jeziorze Rogoźno.

Na poniższym rysunku zobrazowano punktu pracy na przykładzie separatora Nr 8 (typ ESL-H 20/200/2000) wód opadowych i roztopowych zainstalowanego w rej ul. Kościelnej przy jeziorze Rogoźno. Na karcie katalogowej (kolor czarny i szary) wprowadzono wymiary oraz opisy (kolor czerwony, niebieski i brązowy).

Odległość pomiędzy minimalnym napływem a poziomem gruntu

$A_{min}=1010mm$

$H_w=1810mm$

Poziom piętrzenia wód jeziora Rogoźno
 1. normalny poziom piętrzenia: 69,30 m n.p.m,
 2. maks. poziom piętrzenia: 69,54 m n.p.m,
 3. min poziom piętrzenia: 68,80 m n.p.m,
 Dane na podstawie pozwolenia wodnoprawnego OS.IV.6223-28/09 z dnia 10.02.2010 r. wydanego przez Starostę Obornickiego.C

Wyloty separatorów 8,9,10 i 11 są zalane całkowicie pod powierzchnią nawet przy minimalnym poziomie piętrzenia wody w jeziorze Rogoźno.

$H_w-20mm=1810-20=1790mm$

W powyższym rysunku wprowadzono dopuszczalne grubości warstw osadu i oleju w separatorach lamelowych na podstawie Dokumentacji Techniczno Ruchowej firmy Ecol-Unicon.

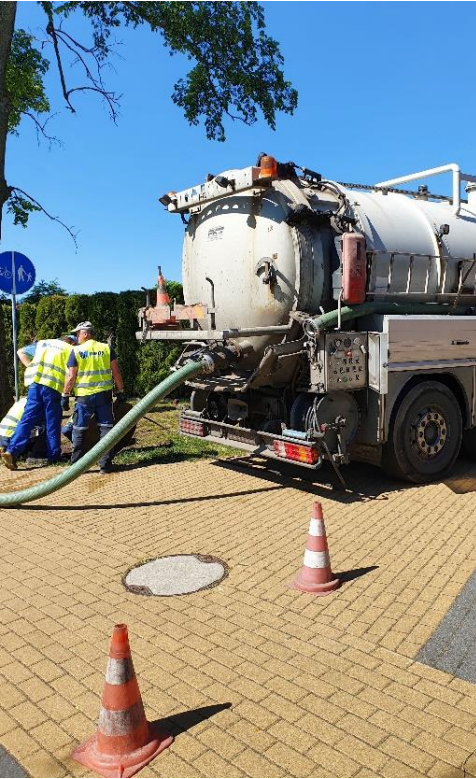
<p>03.06.2020 r. - Czyszczenie separatorów w Gminie Rogoźno</p>

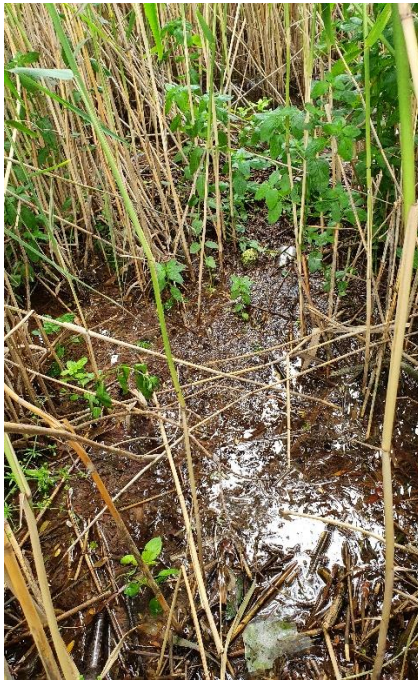
<p>23.06.2020 r. – 20 dni po czyszczeniu przy opadach deszczu wypływa duża ilość zanieczyszczeń z separatorów do jeziora Rogoźno</p>

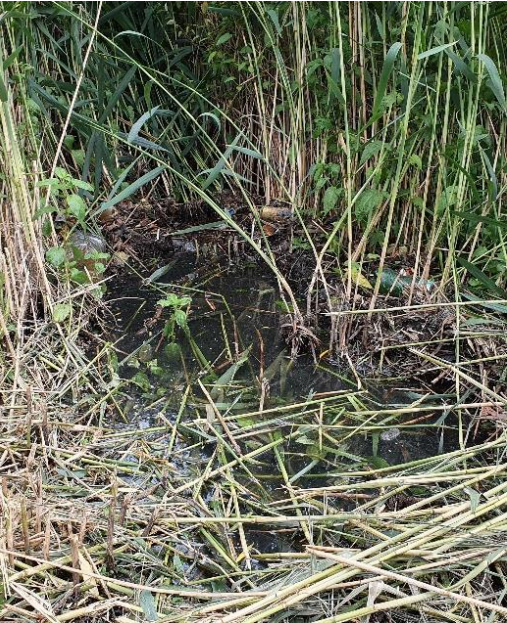
<p>Dnia 24 czerwca 2020 r. (21 dni po czyszczeniu separatorów) z separatora przy Promenadzie wypływała duża ilość zanieczyszczeń, śmieci oraz ścieków komunalnych.</p>

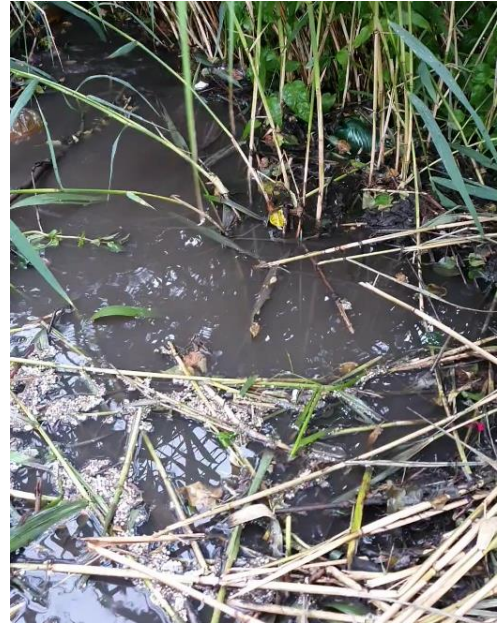
<p>Dnia 26 czerwca 2020 r. (23 dni po czyszczeniu separatorów) z separatora nr 11 - rej. Kotwica wypływała duża ilość zanieczyszczeń, śmieci oraz ścieków komunalnych.</p>

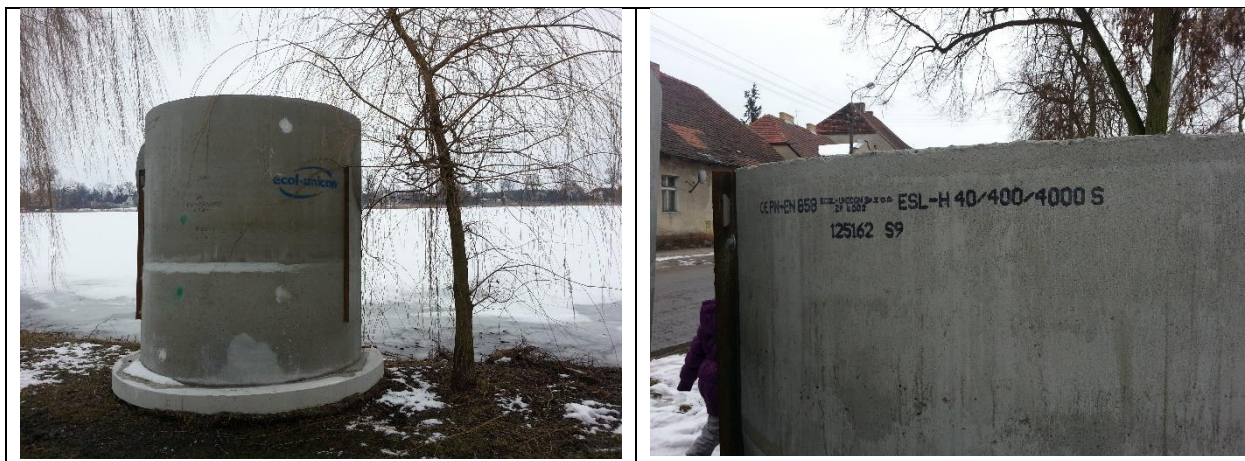
- Przy separatorach o numerach: 8 - Kościelna, 9 - rej. Plac Karola i 11 - rej. Kotwica, odprowadzających wody do jeziora Rogoźno, zastosowano nieprawidłową średnicę rury wylotowej. Zgodnie z dokumentacją producenta ww. separatorów („Separator lamelowy ESL-H - typoszereg - Ecol-Unicon”) te separatory powinny mieć średnicę rury wylotowej maksymalnie 500 mm (DN = max 500 [mm]), natomiast pozwolenie wodnoprawne wydane przez Starostę Obornickiego nr OS.IV.6341.7.2013 z dnia 15.06.2013r zakłada, że średnica rury wylotowej ww. separatorów wynosi $\varnothing = 600$ mm.

Poniżej są zdjęcia separatorów odprowadzających wody opadowe i roztopowe do jeziora Rogoźno. Data wykonania zdjęcia 30.03.2013 r. - przed ich instalacją.

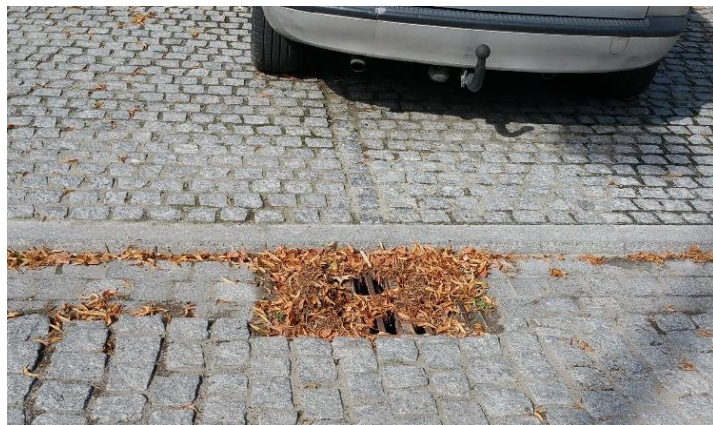
Poniższa tabela prezentuje przykładowe kratki kanalizacyjne w centrum Rogoźna w latach 2019, 2020 oraz 2021 oraz przykłady zanieczyszczeń, które się do nich przedostają i „zapychają” lamele w separatorach wód opadowych i roztopowych.

Rogoźno zdjęcie kratki kanalizacyjnej.
Data:10.08.2019 r.

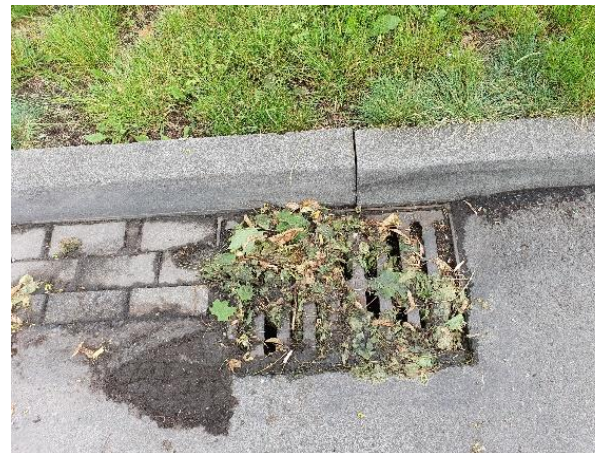
Rogoźno zdjęcie kratki kanalizacyjnej.
Data:21.06.2020 r.

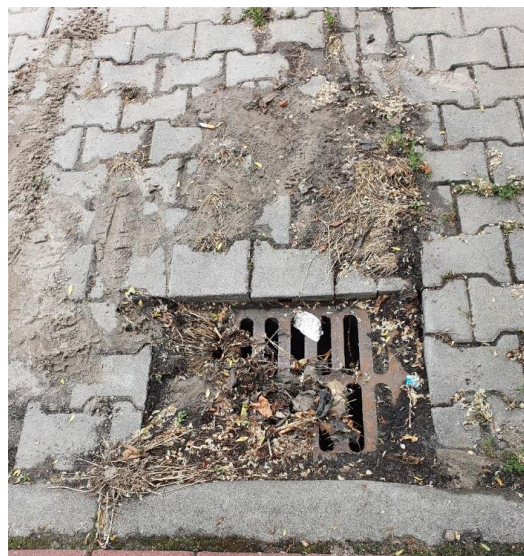
Rogoźno zdjęcie kratki kanalizacyjnej.
Data:21.06.2020 r.

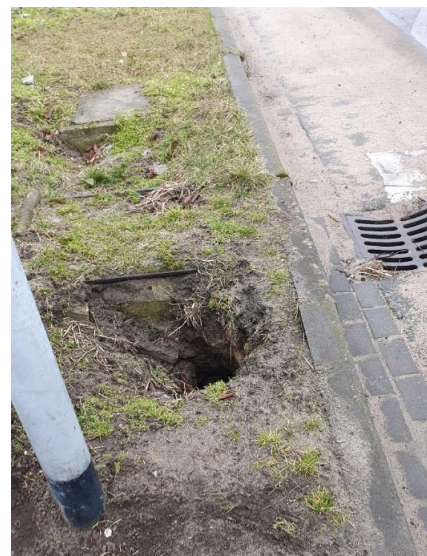
Rogoźno zdjęcie kratki kanalizacyjnej.
Data:21.03.2021 r.

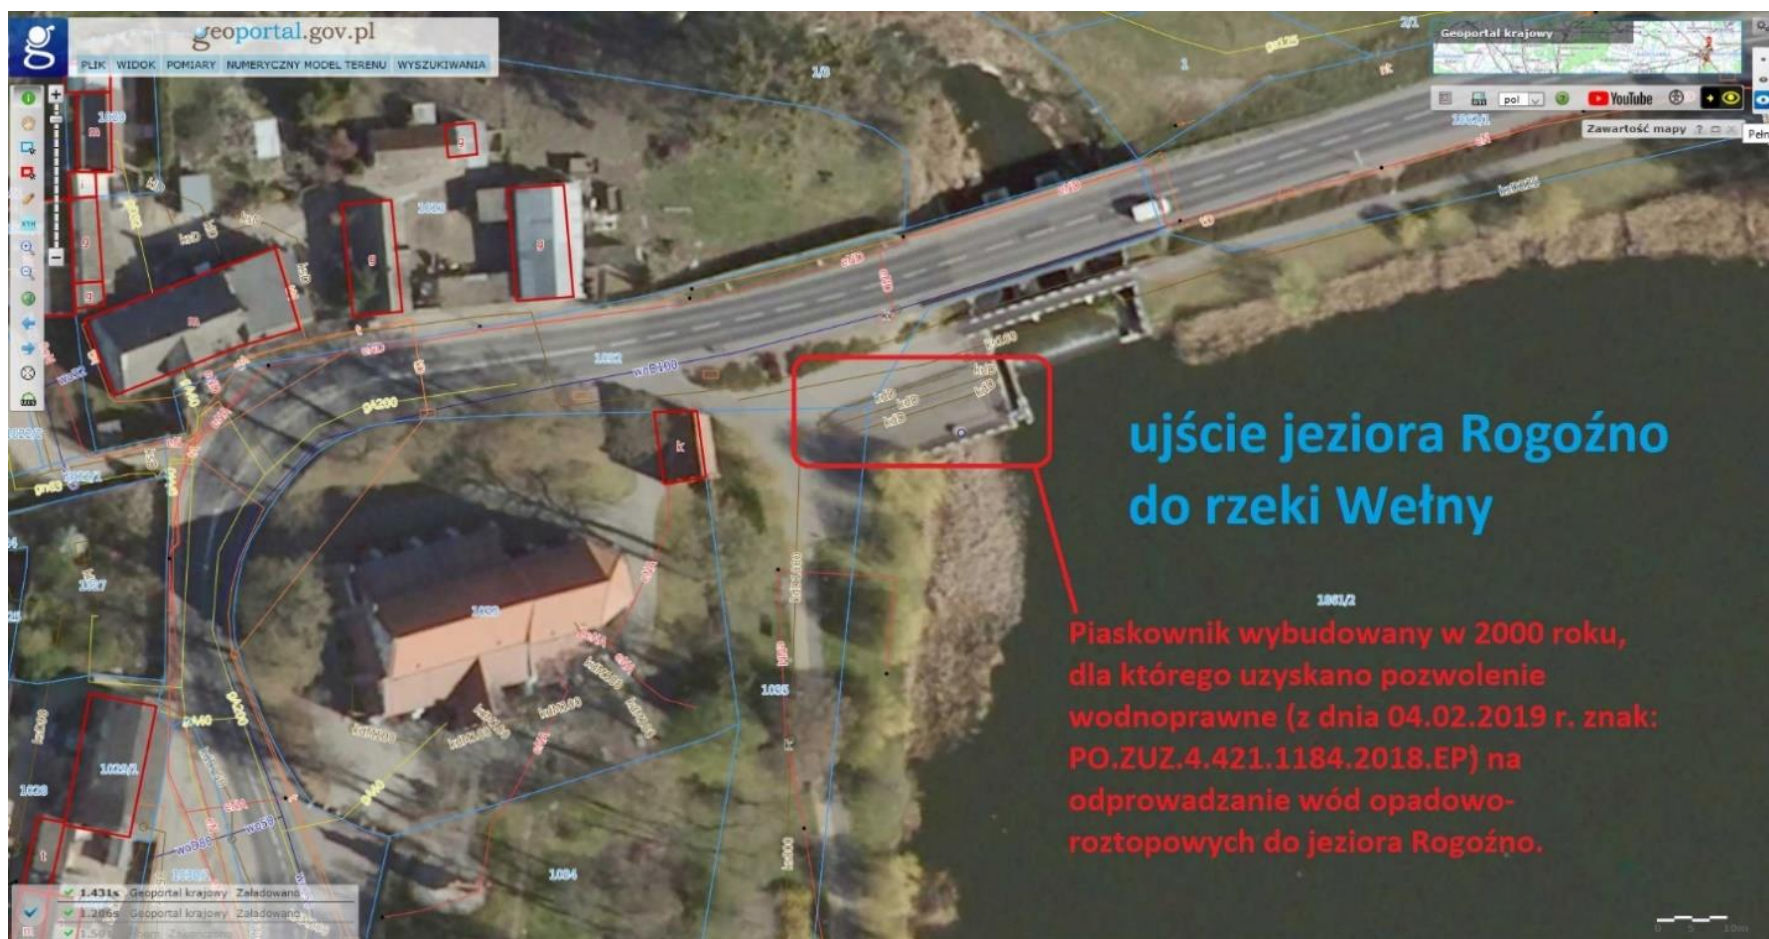
Na ogólnodostępnych geomapach w sieci internetowej dostrzegamy, że na wlocie piaskownika przyłączony jest jedynie przewód kanalizacji deszczowej $\varnothing = 1000 \text{ mm}$ o długości 44 m, który następnie jest zwężony do przewodu kanalizacji deszczowej $\varnothing = 800 \text{ mm}$ o długości 65. Na geomapie nie są widoczne żadne inne przewody kanalizacyjne na wlocie piaskownika.

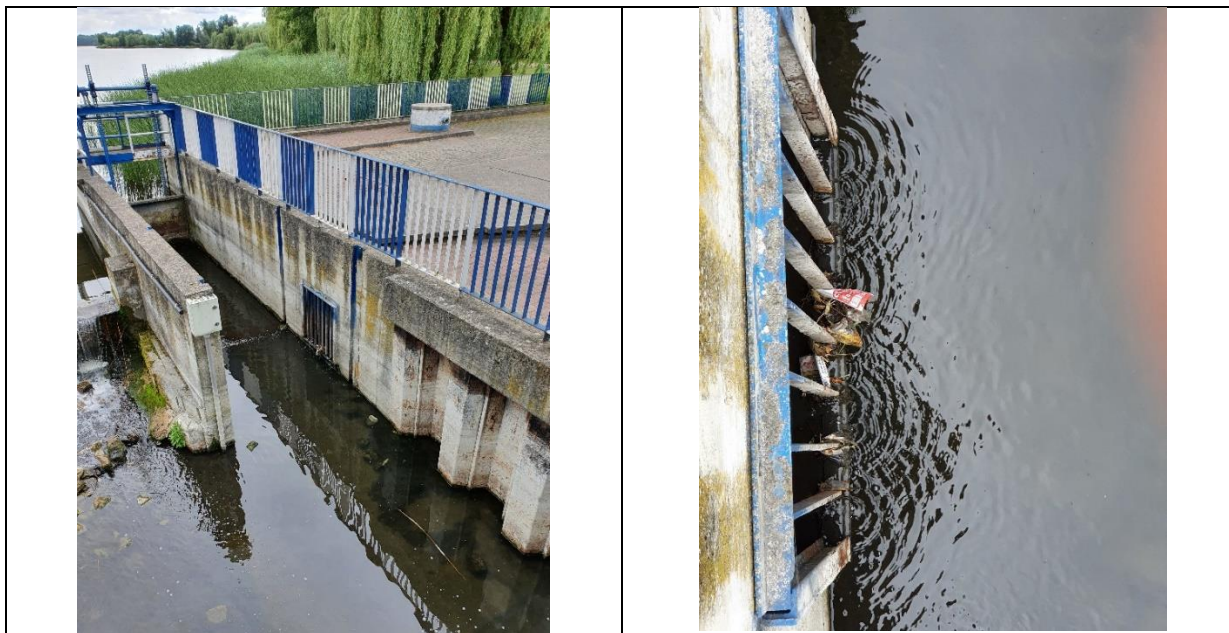
Na poniższych zdjęciach wykonanych 23.06.2020 r. o godz. 11.33 widać wypływ piaskownika przy ujściu Jeziora Rogoźno do rzeki Wełny bezpośrednio po intensywnych opadach deszczu. Wypływający strumień wody opadowej wypływający na jego wylocie jest nieznaczny i nieadekwatny do ww. parametrów przepływu wprowadzonych w pozwoleniu wodnoprawnym dla tego piaskownika.

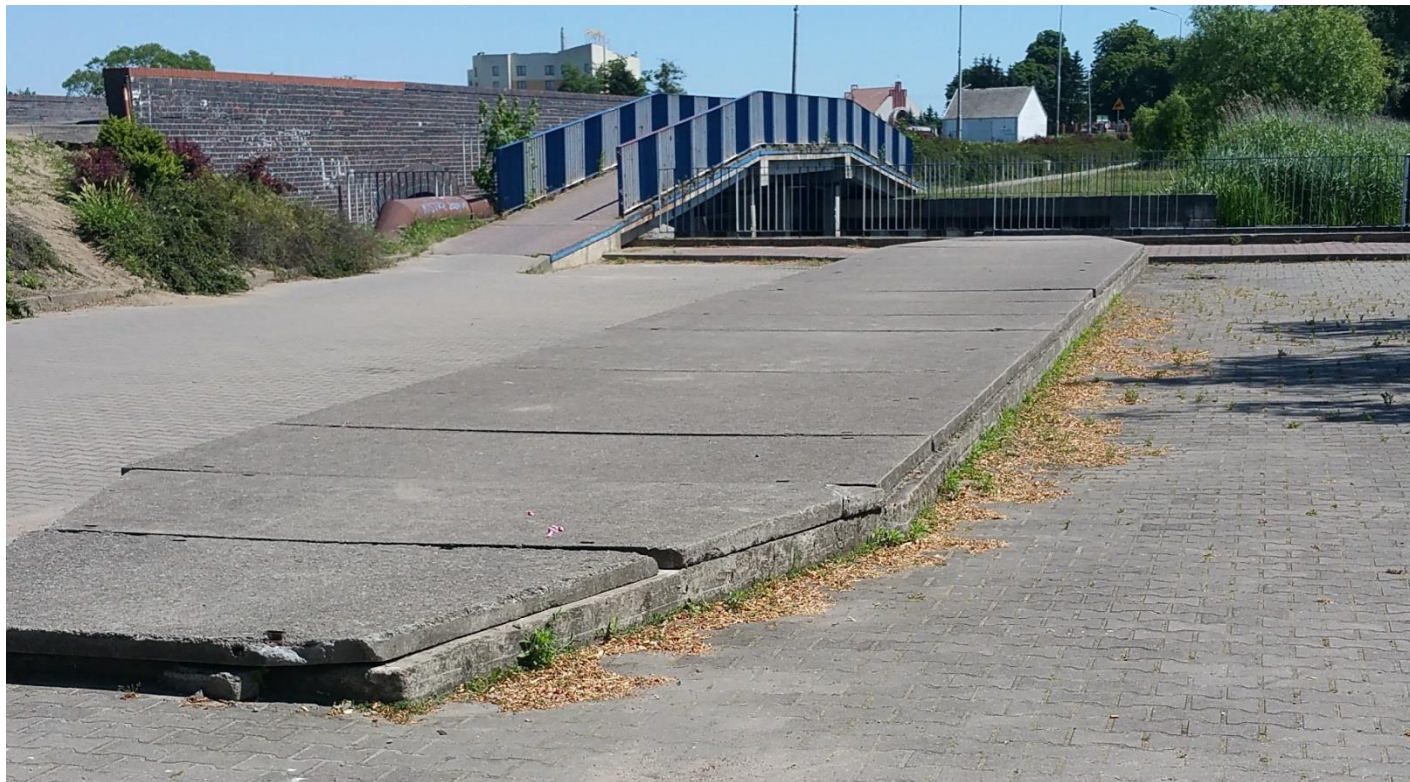
10. Powierzchnia zlewni **piaskownika** (wybudowanego w 2000 roku) przy wylocie do Jeziora Rogoźno, nie zapewnia właściwej prędkości przepływu wody opadowej. Jest to wymagane dla prawidłowego funkcjonowania tego urządzenia. Zgodnie z pozwoleniem wodnoprawnym na odprowadzanie wód z tego piaskownika z dnia 04.02.2019 r. znak: PO.ZUZ.4.421.1184.2018.EP wydanego przez Dyrektora Zarządu Zlewni Wód Polskich w Poznaniu powierzchnia rzeczystwa zlewni odwadnianej **$F_{RZ}=1,101$ ha** natomiast odprowadzana ilość wód opadowych wynosi:

Zdjęcie piaskownika wybudowanego w 2000 roku. Pozwolenie wodnoprawnym na odprowadzanie wód z tego piaskownika pochodzi z dnia 04.02.2019 r. znak: PO.ZUZ.4.421.1184.2018.EP wydane przez Dyrektora Zarządu Zlewni Wód Polskich w Poznaniu. Data wykonania zdjęcia: 09.06.2019 r.

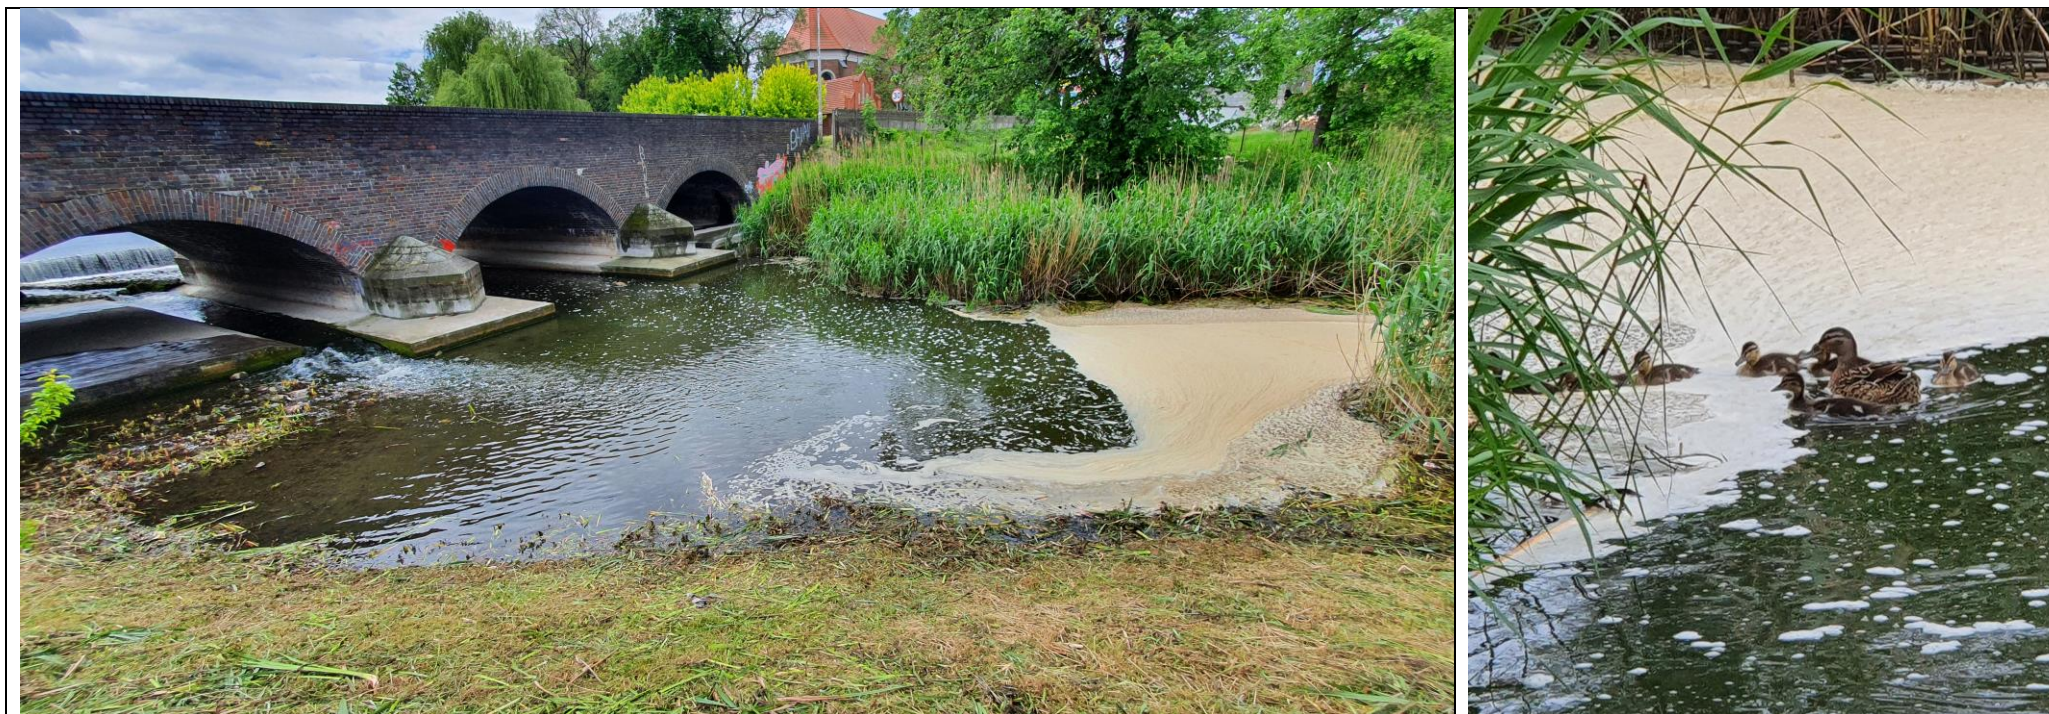
Nieprawidłowa praca urządzeń oczyszczających wody opadowe w Rogoźnie może mieć wpływ na jakość rzeki Małej Wełny i rzeki Wełny, co zostało zaobserwowane po opadach w dniu 28.05.2022 r. i zaprezentowane na poniższym zdjęciu. (Rzeka Mała Wełna bezpośrednio za ujściem z jeziora Rogoźno):
